## АКТ ПРИЕМА-ПЕРЕДАЧИ

Марка: БЕЛАВА 1210R0 (BELAVA BELAVA 1210R0);

# Акт осмотра лакокрасочного покрытия кузова автомобиля

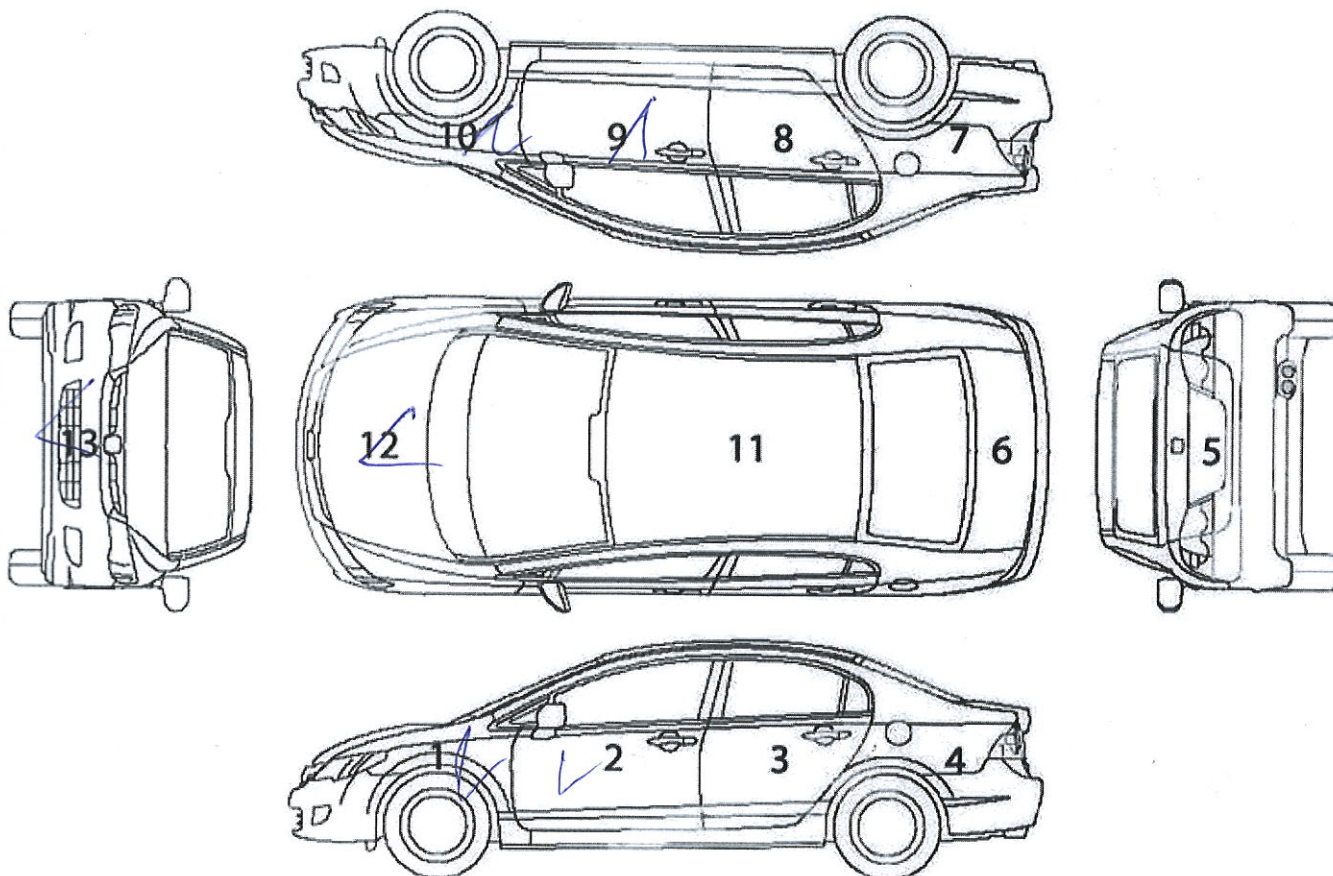
| Список деталей кузова | Min значение | Max значение | Среднее | Соответствие (да, нет) | Примечание |
|---|---|---|---|---|---|
| 1 <u>царапины, повреждено ЛКП</u> | | | Левое переднее крыло | | |
| 2 <u>царапины, повреждено ЛКП</u> | | | Левая передняя дверь | | |
| 6 <u>повреждено ЛКП, царапины</u> | | | Крышка багажника | | |
| 10 <u>блестящая, царапины, ЛКП</u> | | | Переднее правое крыло | | |
| 12 <u>повреждено ЛКП, царапины</u> | | | Капот | | |
| 13 <u>царапины, блестящая</u> | | | | | |
