## АКТ ПРИЕМА-ПЕРЕДАЧИ

Марка: БЕЛАВА 1210R0 (BELAVA BELAVA 1210R0);

# Акт осмотра лакокрасочного покрытия кузова автомобиля

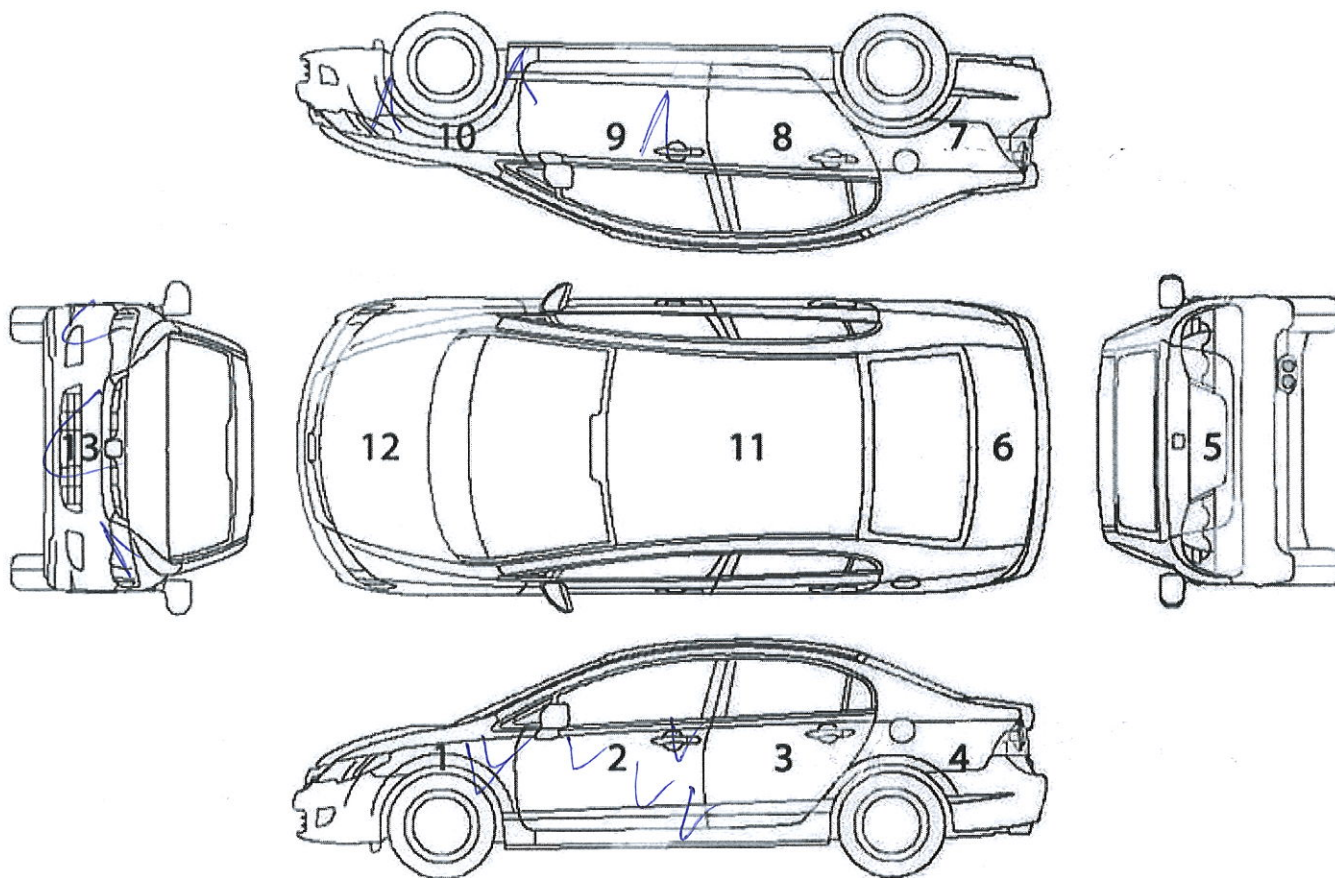
| Список деталей кузова | Min значение | Max значение | Среднее | Соответствие (да, нет) | Примечание |
|---|---|---|---|---|---|
| 1 <u>трещина, царапина</u> | | | Левое переднее крыло | | |
| 2 <u>трещина, царапина</u> | | | Левая передняя дверь | | |
| 10 <u>лкот повреждено, царапина</u> | | | Переднее правое крыло | | |
| 13 <u>не соответствует уровню, стертая</u> | | | | | |
