## Техническое заключение

**«Обследование и оценка технического состояния жилого  
дома, расположенного по адресу:  
Липецкая область, Становлянский район,  
д. Белевец, ул. Прудовая, д. 71»**

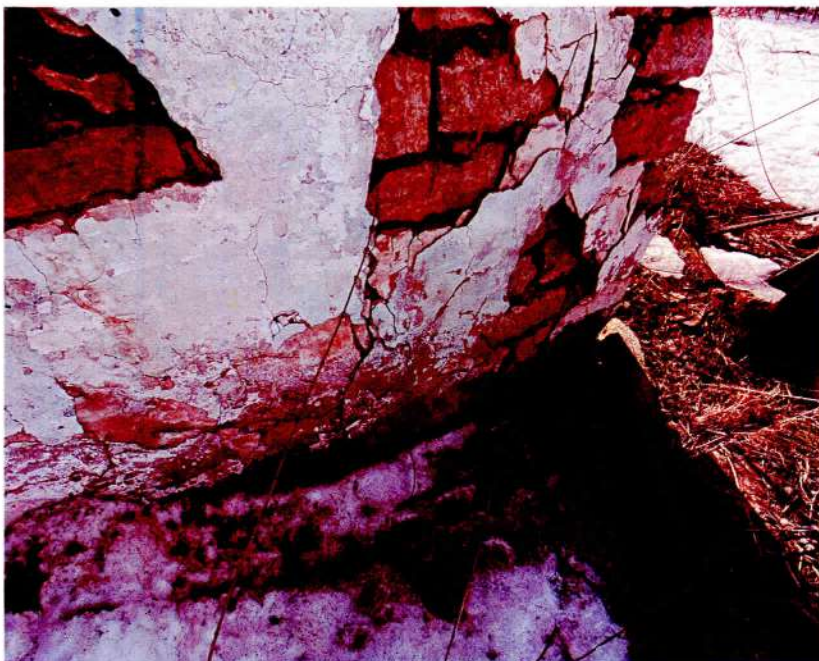
Фото 2

**Фундамент:** выполнен ленточным из бутового камня. Наружная отделка – штукатурка цементно-песчаным раствором. Ширина фундамента – 600мм, глубиной заложения – 1,4м.

По периметру здания наблюдается неравномерная осадка фундамента, выпучивание и заметное искривление цоколя, выщелачивание раствора из швов между бутовым камнем, сквозные трещины на всю высоту здания, отмостка отсутствует. См. фото 2. Согласно СП 13-102-2003 «Правила обследования несущих строительных конструкций зданий и сооружений» состояние цоколя и фундаментов характеризуется как **аварийное состояние**. Физический износ фундаментов – 75%.

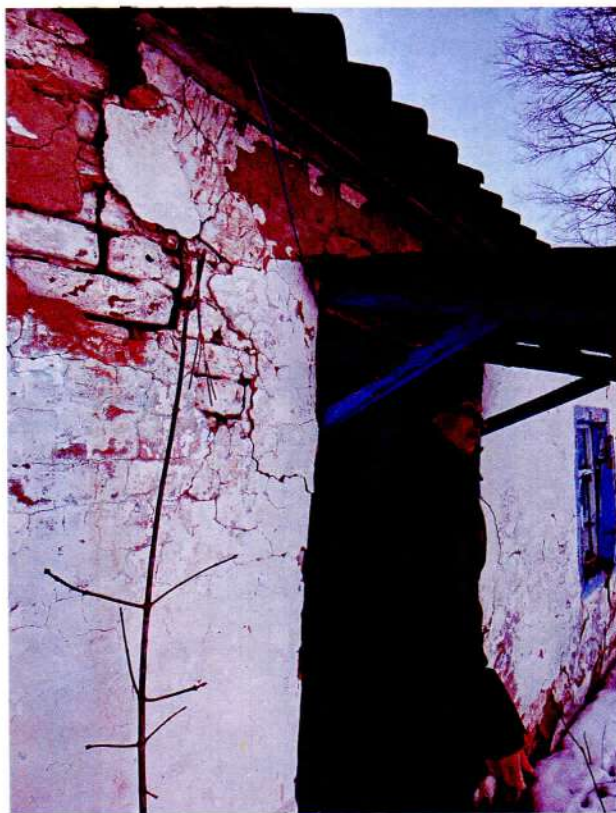
Фото 3

Со стороны фасада жилого дома лит. А наблюдаются массовые прогрессирующие сквозные трещины по кладке стен, шириной раскрытия более 5мм, отпадение штукатурки, сквозные трещины в перемычках и под оконными проемами, выпадение кирпичей, незначительное отклонение от вертикали и выпучивание стен, разрушение кладки местами (см. фото 3, 4). Согласно СП 13-102-2003 «Правила обследования несущих строительных конструкций зданий и сооружений» состояние наружных стен характеризуется как **аварийное состояние**. Физический износ стен – 80%.

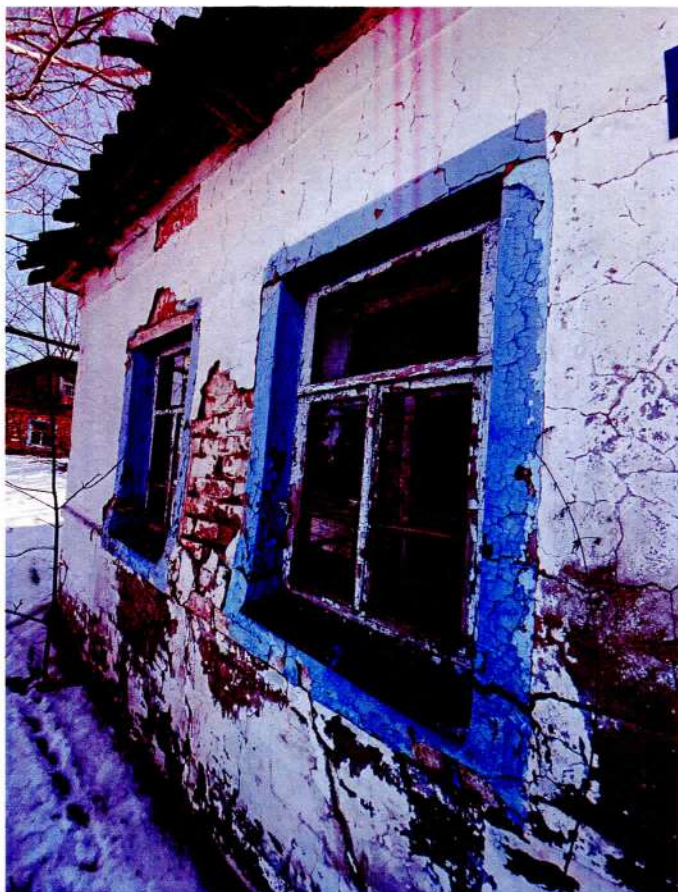
Фото 4

В ходе визуального обследования обнаружено трещины в местах сопряжения коробок со стенами, истертость, щели в притворах, оконные переплеты рассохлись, древесина расслаивается, створки не открываются. См. фото 4, 7, 8. Согласно СП 13-102-2003 «Правила обследования несущих строительных конструкций зданий и сооружений» состояние оконных и дверных блоков характеризуется как **аварийное состояние**. Физический износ окон и дверей – 85%.

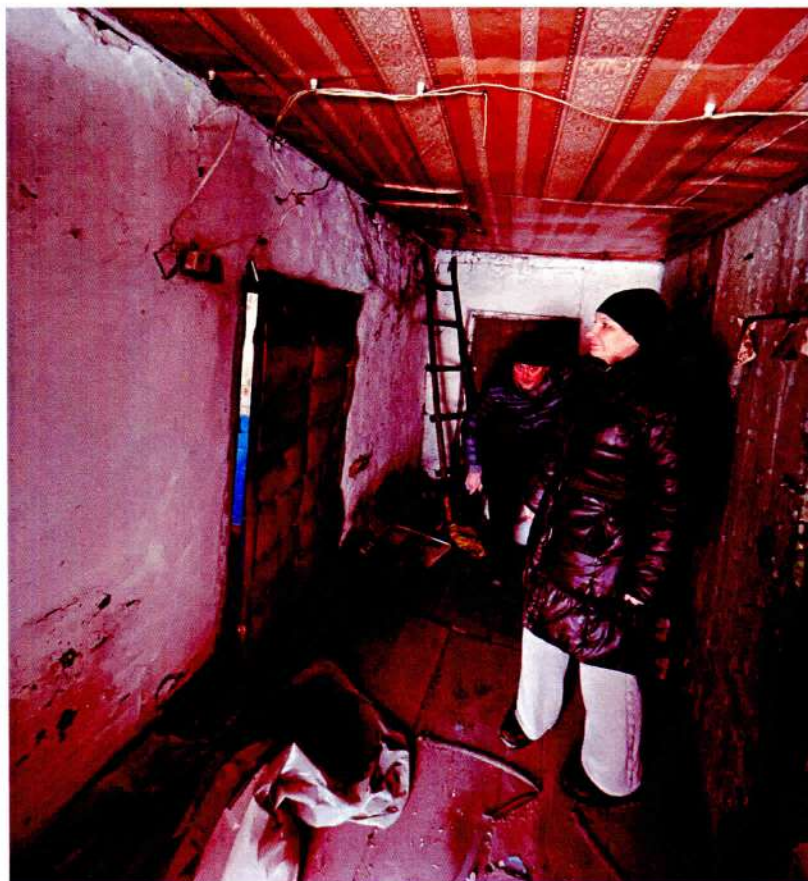
Фото 5

Обнаружены трещины в местах сопряжений с потолками, сколы, трещины на поверхности, выпучивание стен от вертикали, выпадение кирпичей. См. фото 5, 6. Согласно СП 13-102-2003 «Правила обследования несущих строительных конструкций зданий и сооружений» состояние наружных стен характеризуется как **аварийное состояние**. Физический износ перегородок – 80%.

Обнаружены отпадение и отслоение штукатурки, глубокие трещины в местах сопряжения балок, См. фото 5, 6. Согласно СП 13-102-2003 «Правила обследования несущих строительных конструкций зданий и сооружений» состояние характеризуется как **недопустимое состояние**. Физический износ перегородок – 50%.

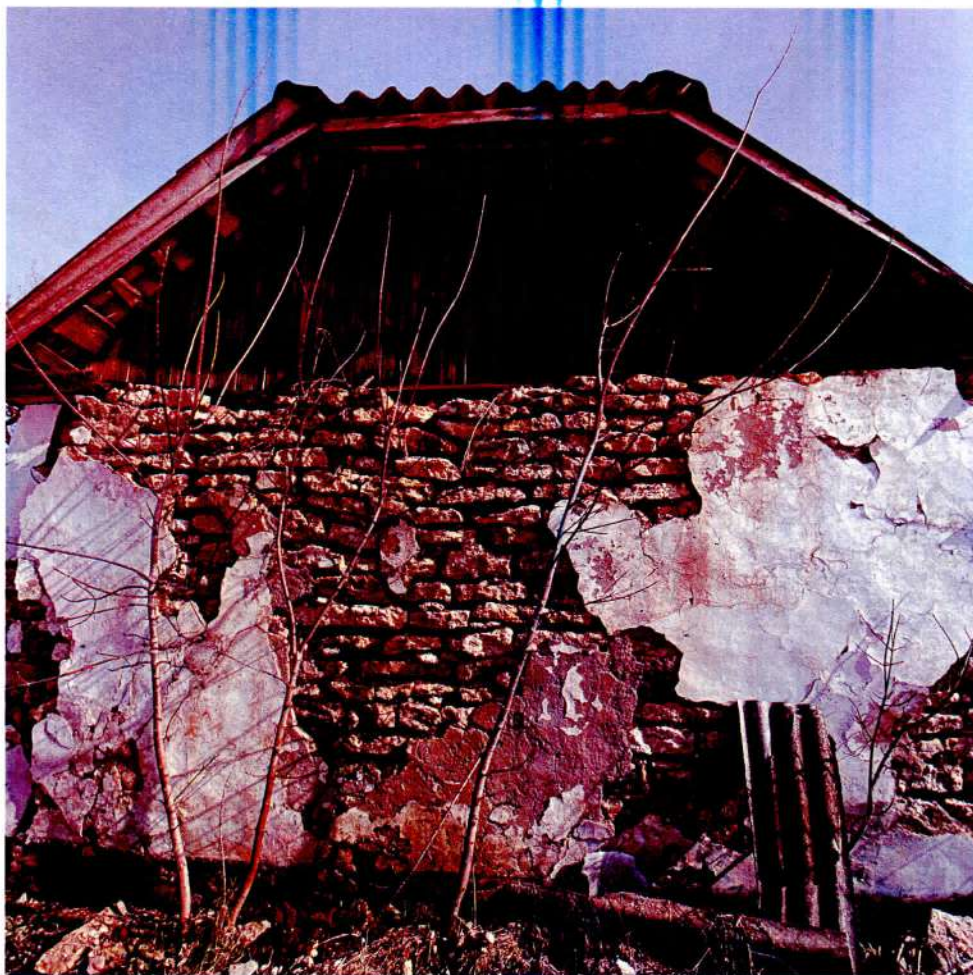
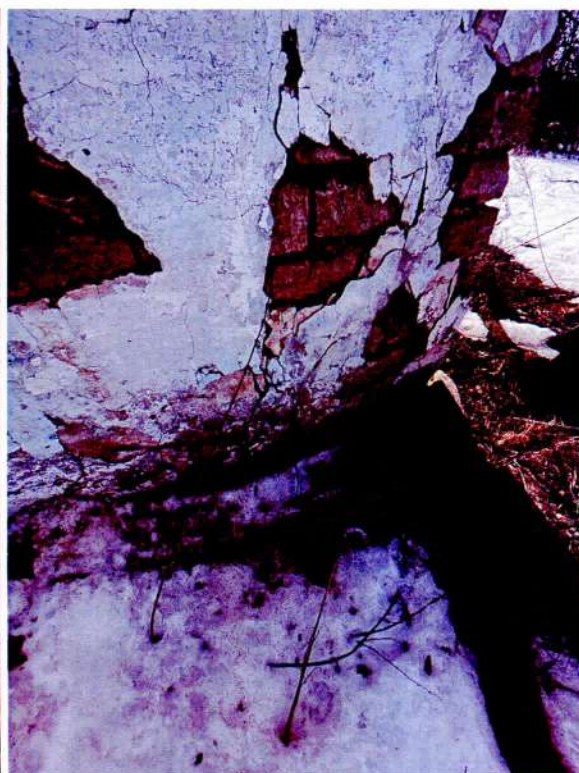
**Наружные стены:** стены пристройки лит.а выполнены кладкой из силикатного кирпича. Толщина наружных стен - 400мм. Обнаружены сквозные трещины по кладке стен, шириной раскрытия более 5мм, отпадение штукатурки, сквозные трещины в перемычках и под оконными проемами, выпадение кирпичей, отклонение от вертикали и выпучивание стен, разрушение и ослабление кладки местами. См. фото 12, 13, 14. Согласно СП 13-102-2003 «Правила обследования несущих строительных конструкций зданий и сооружений» состояние наружных стен характеризуется как **аварийное**. Физический износ стен – 95%.

Обнаружены трещины, частичное скалывание в узлах соединений балок с настилом, прогиб балок, расслоение древесины. Согласно СП 13-102-2003 «Правила обследования несущих строительных конструкций зданий и сооружений» состояние наружных стен характеризуется как **аварийное состояние**. Физический износ перегородок – 80%.

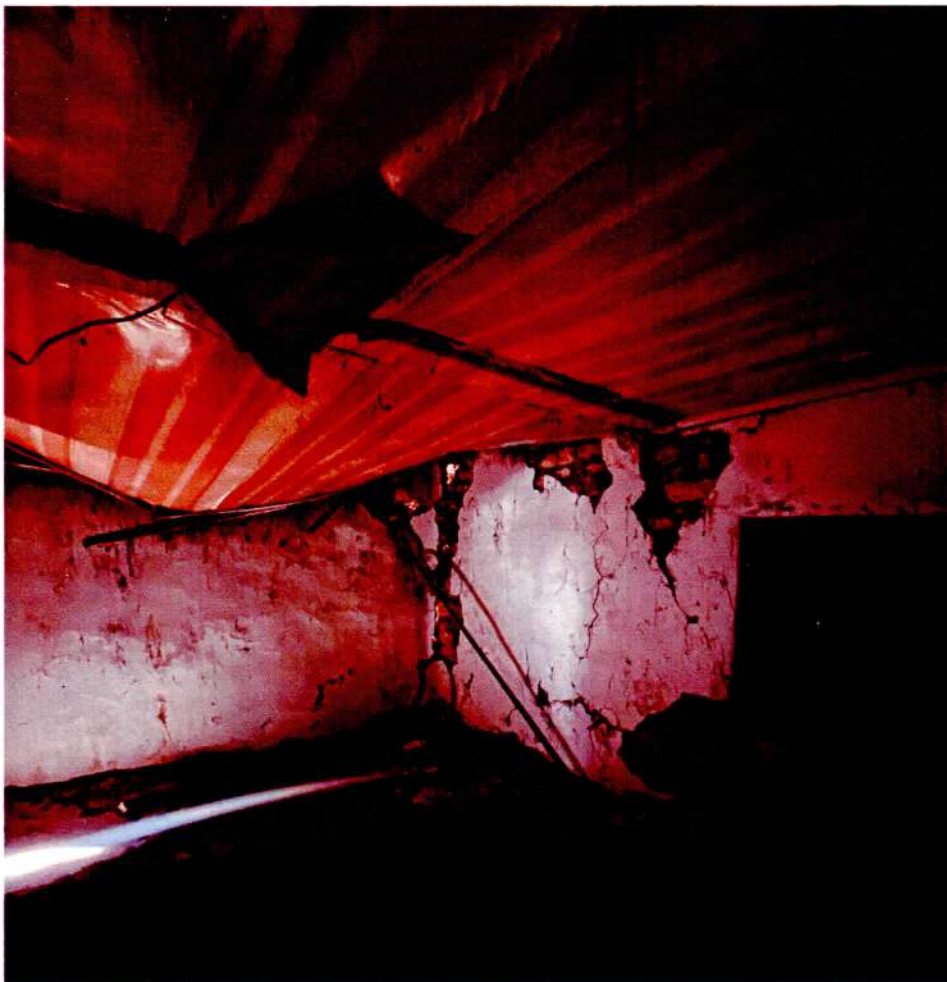
Фото 15

**Перекрытие:** согласно технического паспорта - деревянное. Конструкции перекрытий на грани разрушения. См. фото 15, 16. Согласно СП 13-102-2003 «Правила обследования несущих строительных конструкций зданий и сооружений» состояние характеризуется как **аварийное**. Физический износ перекрытий – 100%.

**Полы:** дощатые по лагам. В местах доступных для осмотра обнаружены прогибы, просадки пола. См. фото 15. Согласно СП 13-102-2003 «Правила обследования несущих строительных конструкций зданий и сооружений» состояние характеризуется как **аварийное**. Физический износ пола – 85%.

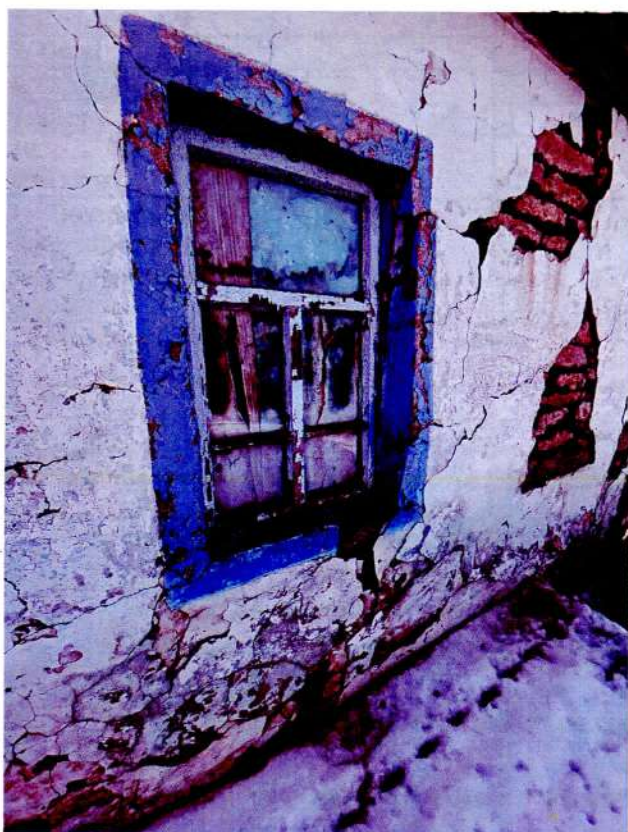
Фото 17

В ходе визуального обследования обнаружены трещины в местах сопряжения коробок со стенами, истертость, щели в притворах, оконные переплеты разошлись, древесина расслаивается, створки не открываются, полное уничтожение элементов заполнения оконных проемов. См. фото 17, 18. Согласно СП 13-102-2003 «Правила обследования несущих строительных конструкций зданий и сооружений» состояние характеризуется как **аварийное**. Физический износ окон и дверей – 85%.
