## 8. Описание количественно-качественных характеристик объектов оценки

Таблица 9. Характеристика объекта оценки - автомобиль UAZ PICKUP, г/н А 812 ВО 156.

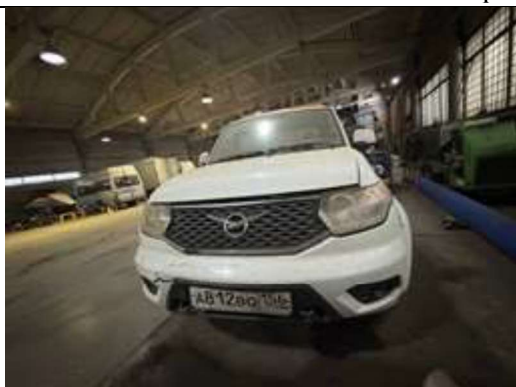
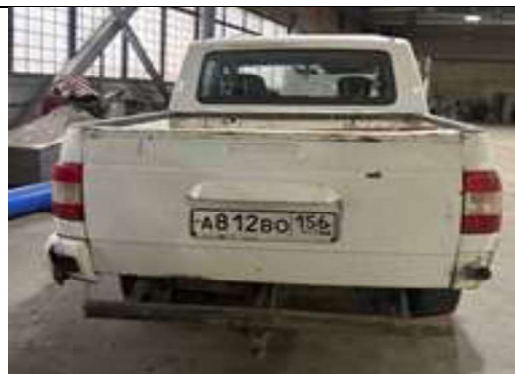
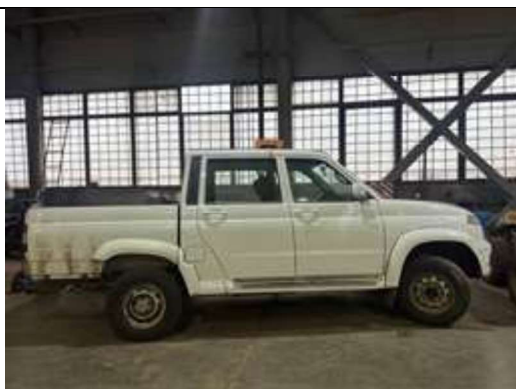
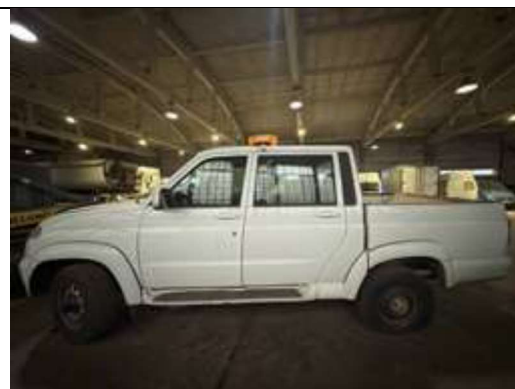
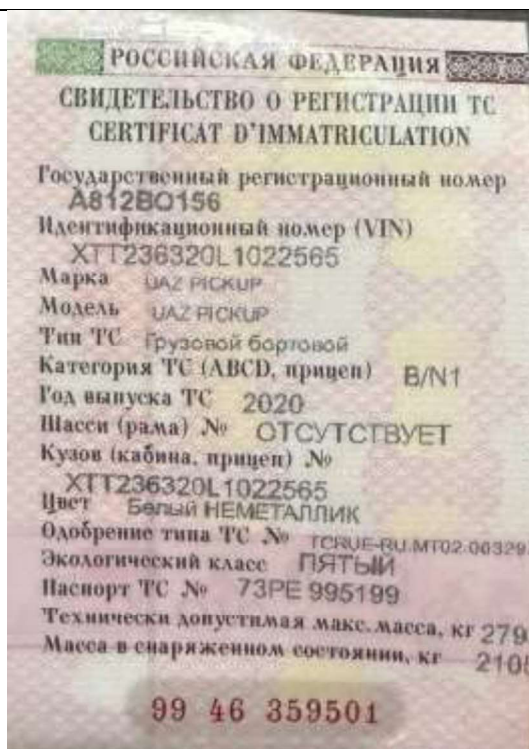
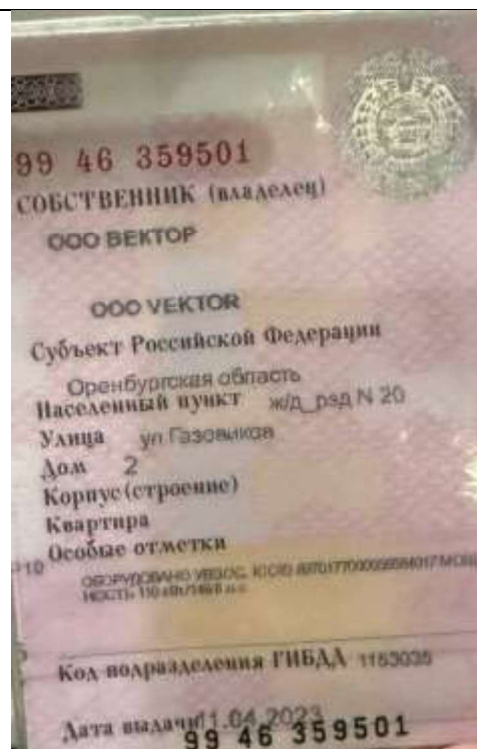
Фотографии объекта оценки

Идентификационный № (VIN):	XTT236320L1022565
Марка, модель ТС	UAZ PICKUP
Наименование (тип ТС)	Грузовой бортовой
Год изготовления	2020
Модель, № двигателя	L3006047
Шасси (рама) №	Отсутствует
Кузов (кабина, прицеп) №	XTT236320L1022565
Цвет кузова (кабины, прицепа) №	Белый неметаллик
Мощность двигателя, л.с. (кВт)	149,6 /110
Рабочий объем двигателя, куб. см.	2693
Тип двигателя	Бензиновый
Государственный регистрационный знак	A812 ВО 156
Данные одометра, км	Не предоставлены
Собственник	ООО «Вектор»
Паспорт транспортного средства	Не предоставлен
Свидетельство о регистрации №	9946 №359501 <sup>2</sup>
Балансовая (остаточная) стоимость	394456,55 руб. <sup>3</sup>
Техническое описание видимых дефектов	Автомобиль находится в удовлетворительном состоянии. Имеются коррозионные повреждения лакокрасочного покрытия кузова (сколы, царапины), вмятины на кузове, передний и задний бамперы треснуты.
Оценка физического состояния	АМТС с выполненными объемами технического обслуживания, требующее проведения текущего ремонта и/или замены некоторых запчастей.

Оценка физического состояния проведена на основе визуального осмотра, а также данных, предоставленных Заказчиком.

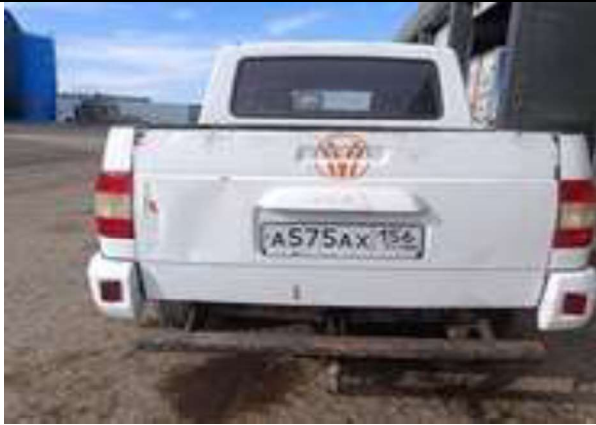
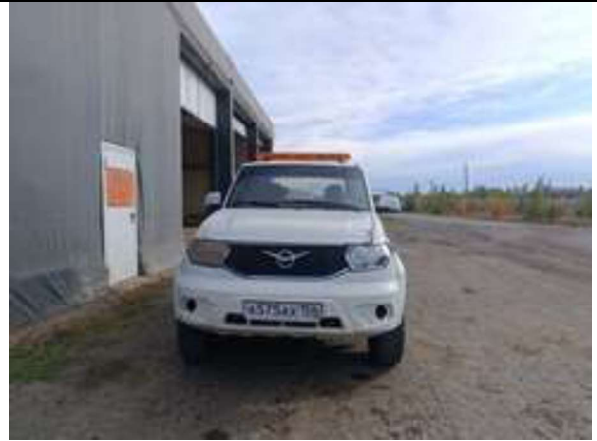
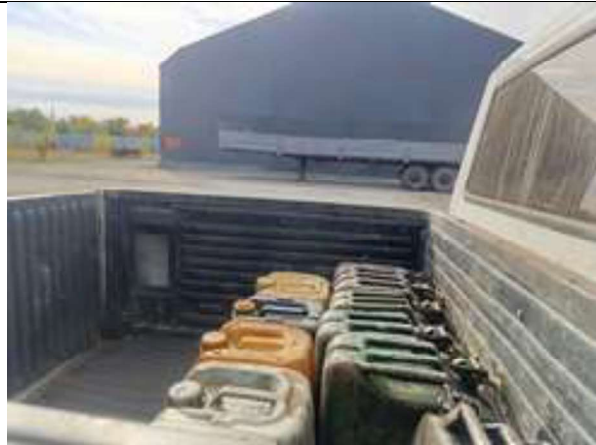
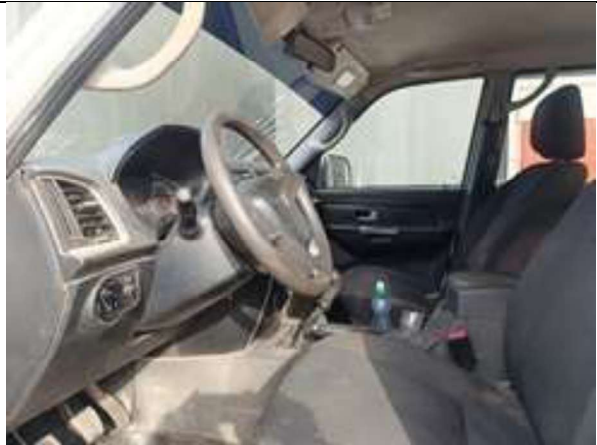
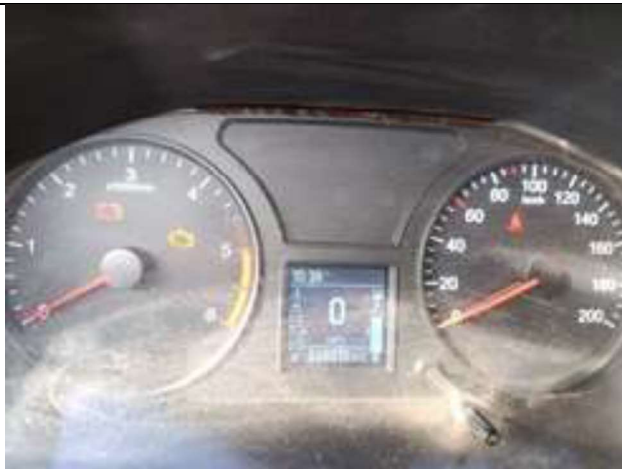
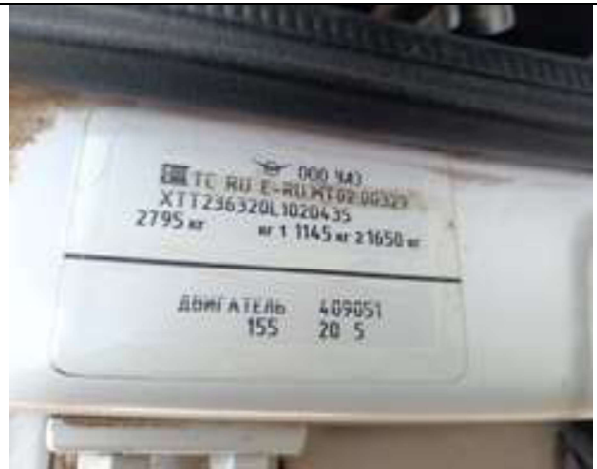
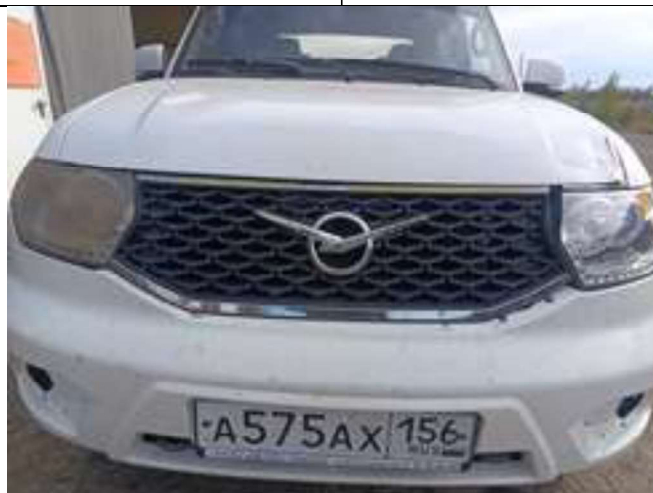
Фотографии объекта оценки

Модель, № двигателя	409051
Шасси (рама) №	Отсутствует
Кузов (кабина, прицеп) №	ХТТ236320L1020435
Цвет кузова (кабины, прицепа) №	Белый неметаллик
Мощность двигателя, л.с. (кВт)	146,9/110
Рабочий объем двигателя, куб. см.	2693
Тип двигателя	Бензиновый
Государственный регистрационный знак	А 575 АХ 156
Данные одометра, км	248515
Собственник	ООО «Вектор»
Паспорт транспортного средства	Не предоставлен.
Свидетельство о регистрации №	99 46 №359475
Балансовая (остаточная) стоимость	394456,55 руб. <sup>4</sup>
Техническое описание видимых дефектов	Автомобиль находится в удовлетворительном состоянии. Имеются коррозионные повреждения лакокрасочного покрытия кузова (сколы, царапины), вмятины на бортах кузова.
Оценка физического состояния	АМТС с выполненными объемами технического обслуживания, требующее текущего ремонта <sup>5</sup> .
Дополнительная существенная информация	При проведении оценки предполагалось отсутствие каких-либо скрытых дефектов имущества, которые невозможно обнаружить иным путем, как путем технических испытаний или лабораторных исследований, влияющих на стоимость оцениваемого имущества. Оценка физического состояния проведена на основе визуального осмотра фотографий, а также данных, предоставленных Заказчиком.

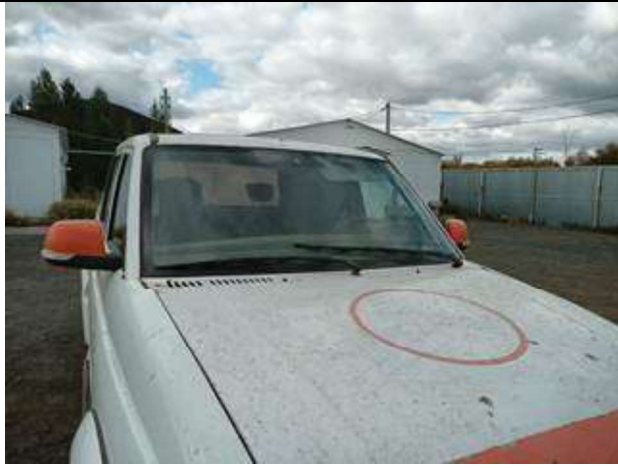
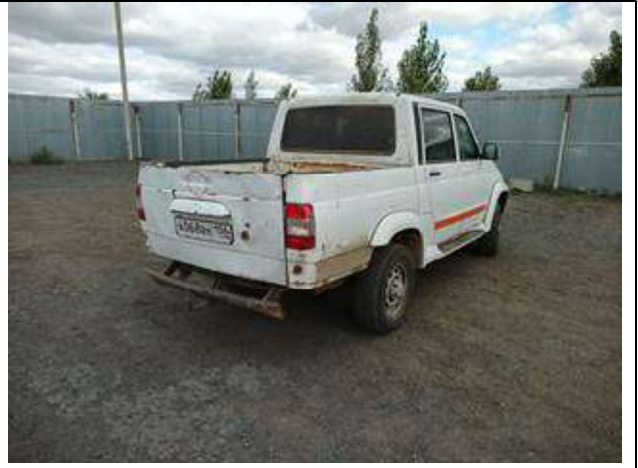
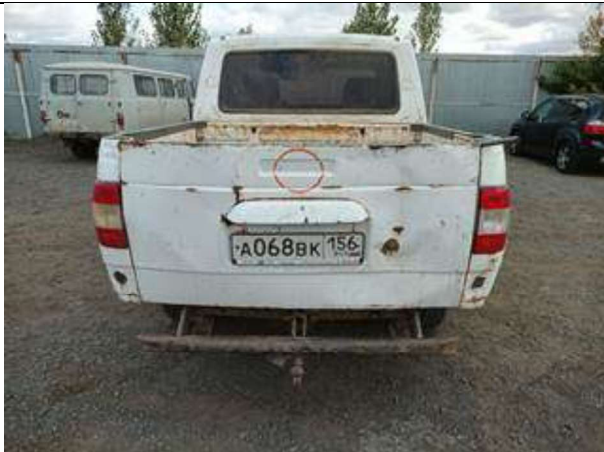
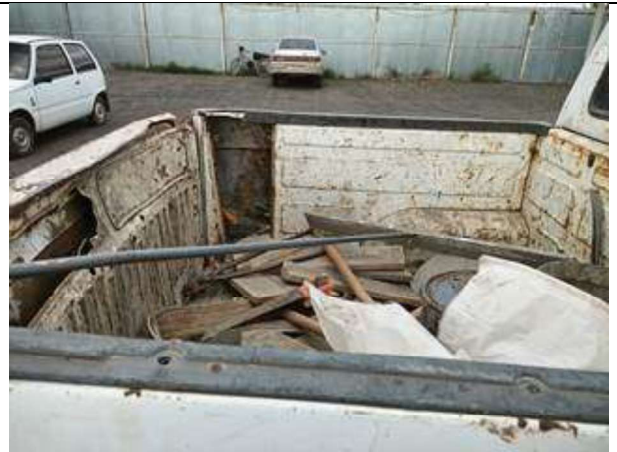
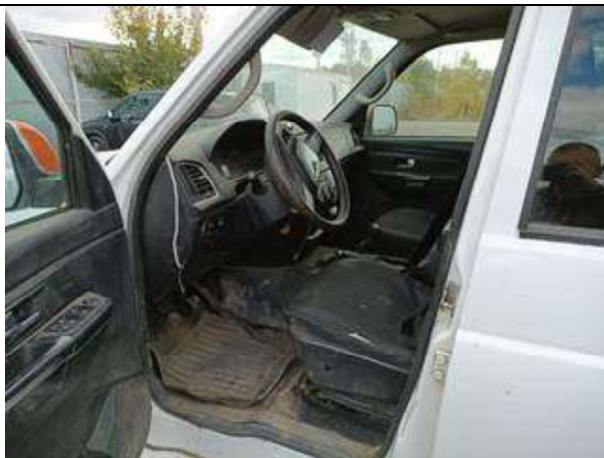
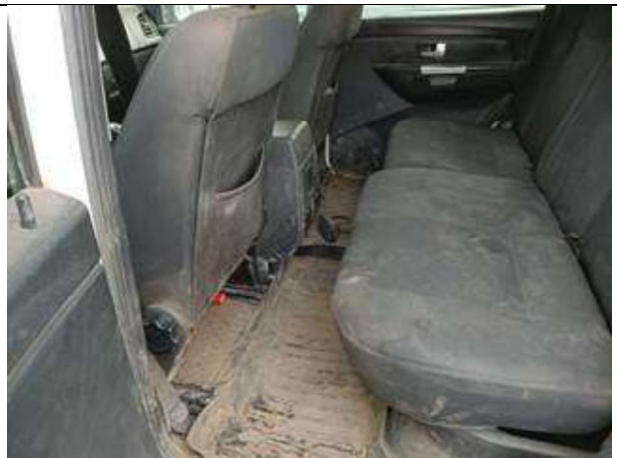
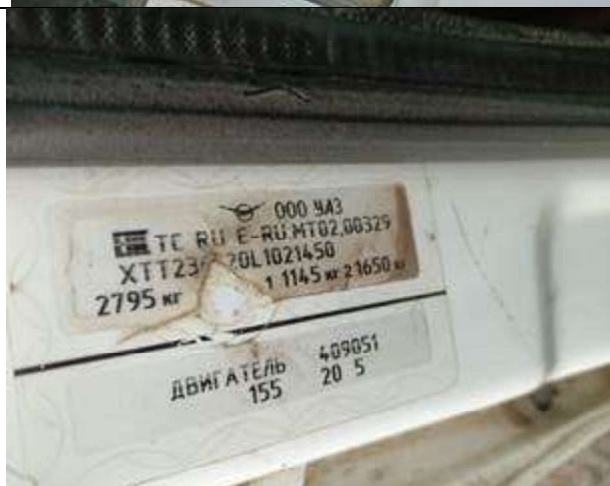
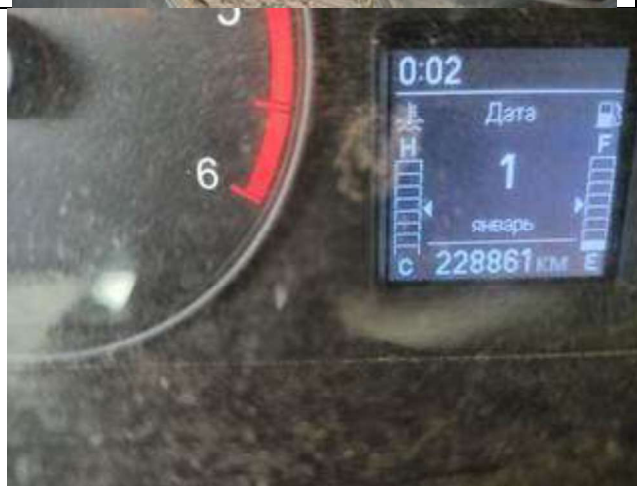
Идентификационный № (VIN):	ХТТ236320L1021450
Марка, модель ТС	УАЗ PICKUP
Наименование (тип ТС)	Грузовой бортовой
Год изготовления	2020
Модель, № двигателя	409051
Шасси (рама) №	Отсутствует
Кузов (кабина, прицеп) №	ХТТ236320L1021450
Цвет кузова (кабины, прицепа) №	Белый неметаллик
Мощность двигателя, л.с. (кВт)	149,60 /110
Рабочий объем двигателя, куб. см.	2693
Тип двигателя	Бензиновый
Государственный регистрационный знак	А 068 ВК 156
Данные одометра, км	228861
Собственник	ООО «Вектор»
Паспорт транспортного средства	Не предоставлен.
Свидетельство о регистрации №	99 46 №359473
Балансовая (остаточная) стоимость	394456,55 руб. <sup>6</sup>
Техническое описание видимых дефектов	Автомобиль находится в удовлетворительном состоянии. Имеются коррозионные повреждения лакокрасочного покрытия кузова (сколы, царапины), вмятины на бортах кузова. Салон требует чистки.
Оценка физического состояния	АМТС с выполненными объемами технического обслуживания, требующее текущего ремонта, наружной окраски кузова <sup>7</sup> .

Дополнительная существенная информация	При проведении оценки предполагалось отсутствие каких-либо скрытых дефектов имущества, которые невозможно обнаружить иным путем, как путем технических испытаний или лабораторных исследований, влияющих на стоимость оцениваемого имущества. Оценка физического состояния проведена на основе визуального осмотра фотографий, а также данных, предоставленных Заказчиком.
Фотографии объекта оценки
